Assunto: Resposta ao Memorando 037/2021 – Solicitação de Laudo Técnico

RELATÓRIO DE VISTORIA

REF.: MEMORANDO Nº 037/2021

ASSUNTO: VISTORIA DA CÂMARA MUNICIPAL DE ARACRUZ, EM RESPOSTA AO MPES – Nº 2016.0032.3749-22

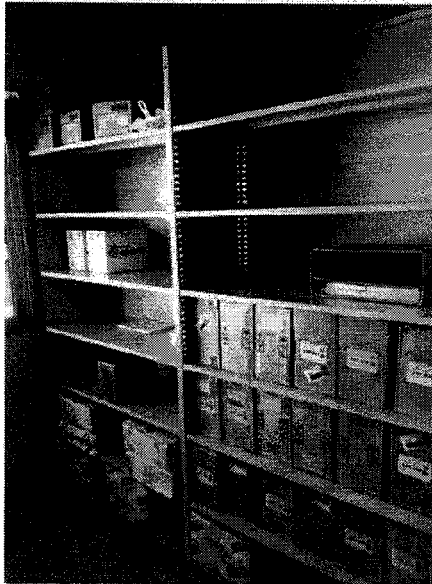
Foto 1: Sala do almoxarifado, são seis armários com 210cmx220cm (LxH)

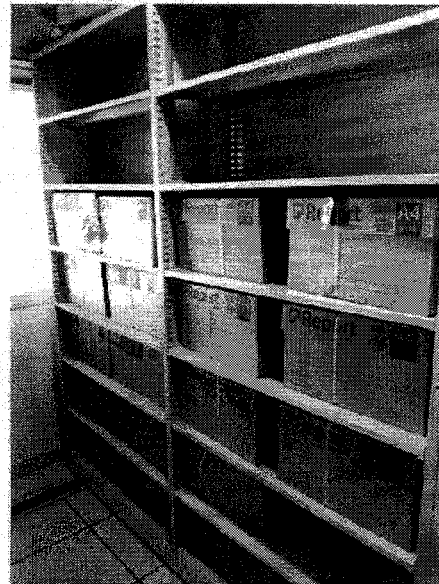
Foto 2: Sala do almoxarifado, são seis armários com 210cmx220cm (LxH)

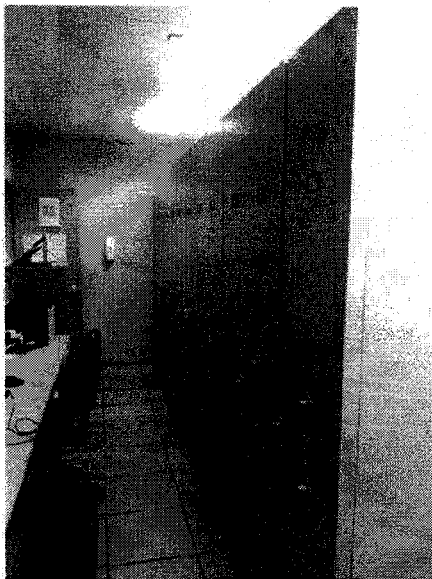
Foto 3: Sala do almoxarifado, são seis armários com 210cmx220cm (LxH)

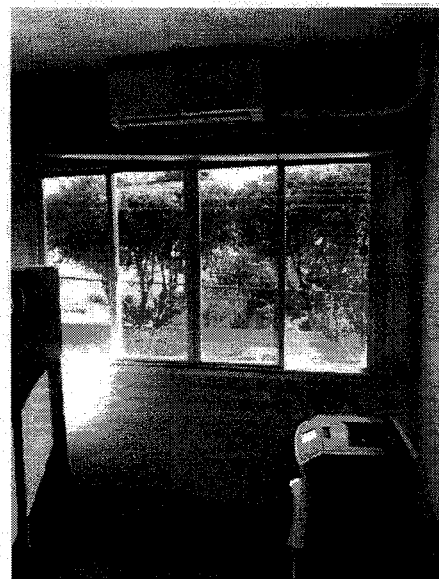
Foto 4: Sala administrativa, apresenta mofo na parede devido infiltração da água da chuva da parte externa

- 7) As paredes externas precisam ser pintadas com tinta emborrachada impermeabilizante, para mitigar as manchas e mofos nas paredes internas;
- 8) Nas paredes e tetos internos, onde apresentam manchas e/ou mofos, deve-se retirado a massa corrida existente e aplicado selador acrílico, posteriormente passar massa acrílica, após secagem, lixar e pintar novamente;

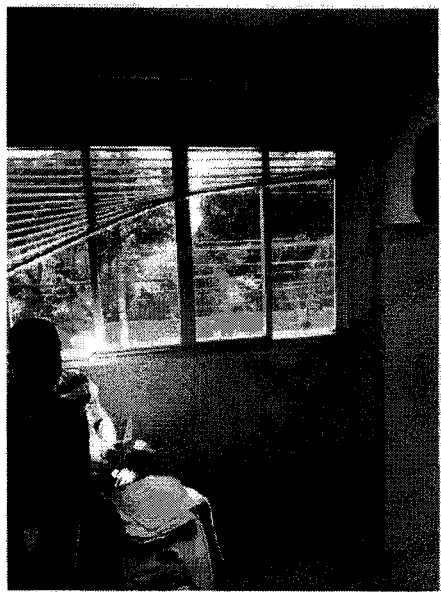
Foto 5: Sala administrativa, apresenta mofo na parede devido infiltração da água da chuva da parte externa

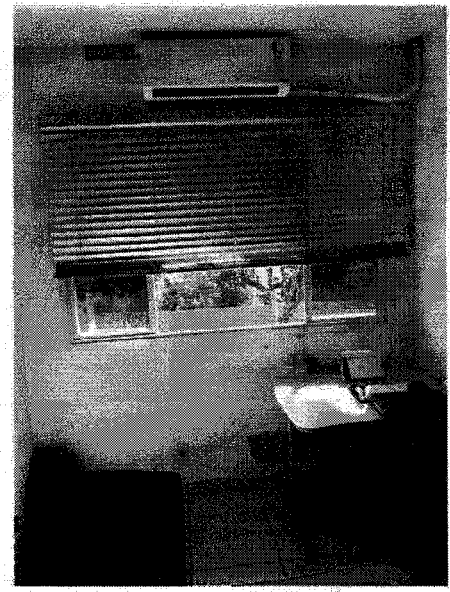
Foto 6: Sala administrativa, apresenta mofo na parede devido infiltração da água da chuva da parte externa

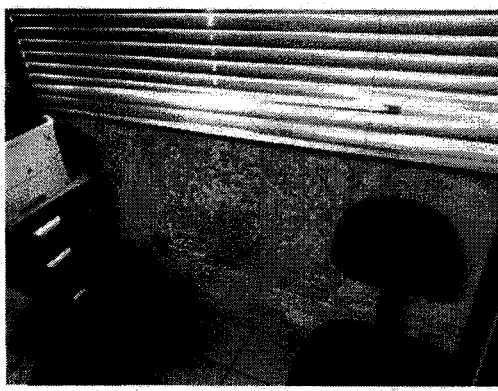
Foto 7: Sala administrativa, apresenta mofo na parede devido infiltração da água da chuva da parte externa

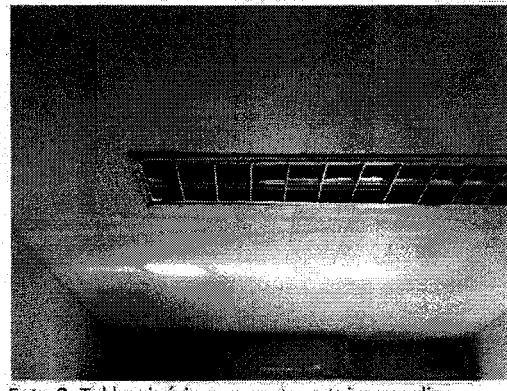
Foto 8: Tal luminária apresenta goteira nos dias chuvosos

- 1) A cobertura de toda edificação precisa ser restaurada, pois há vários vazamentos e infiltrações, danificando o forro e a pintura existente, e até mesmo as luminárias;
- 2) As lajes descobertas precisam ser impermeabilizadas ou cobertas, pois está infiltrando água na laje e com o passar do tempo irá danificar o elemento estrutural;
- 3) A sala de arquivo e a sala de almoxarifado precisam ser desocupadas, pois tais salas não foram projetadas para tal, deve-se pensar em outro local para depósito de arquivo ou de materiais em gerais;
- 4) Após ser feita a restauração da cobertura, precisa-se fazer a manutenção dos forros, principalmente das áreas onde está tendo infiltrações;

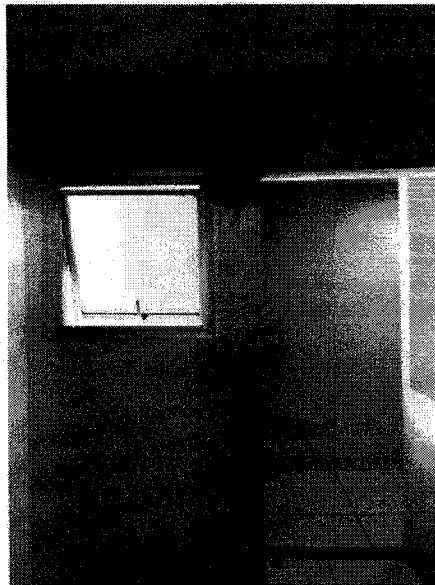
Foto 9: Mancha e mofo na parede devido a infiltração da cobertura

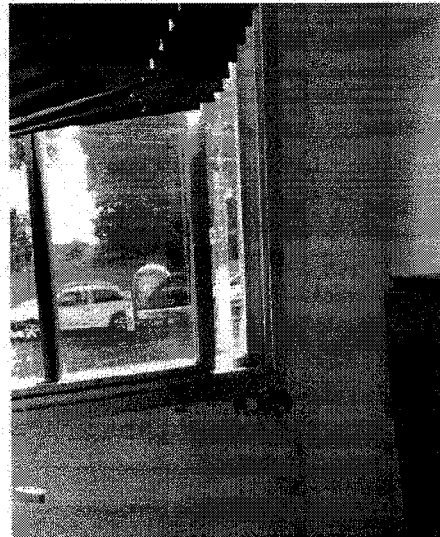
Foto 10: Sala administrativa, apresenta mofo na parede devido infiltração da água da chuva da parte externa

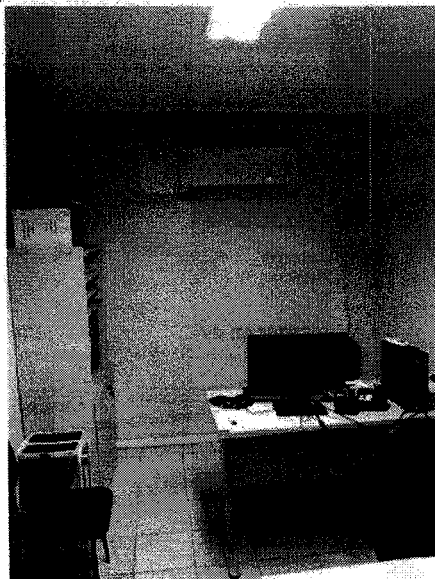
Foto 11: Sala administrativa apresenta mofo na parede devido infiltração da água da chuva da parte externa, tal sala não dispõe de abertura para ventilação e iluminação natural, apresentando mau cheiro

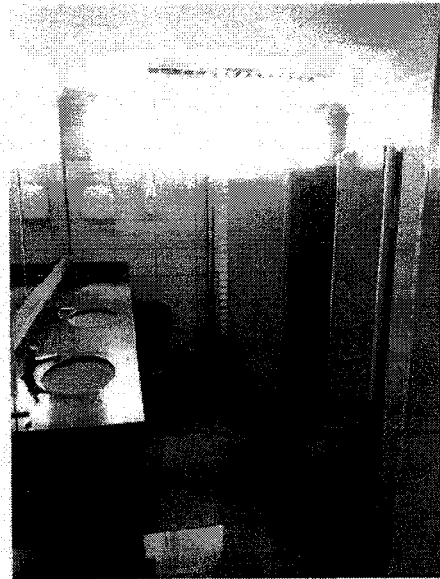
Foto 12: Banheiro feminino apresenta mau cheiro e a largura entre a bancada e a divisória é de 74 cm

- 5) Deve ser feita a limpeza do reservatório de água, assim como das caixas de gorduras e de inspeção;
- 6) O banheiro feminino, localizado no térreo da câmara municipal está com mau cheiro, provenientes de gases da rede de esgoto. Provavelmente não existe coluna de ventilação, deve-se providenciar;

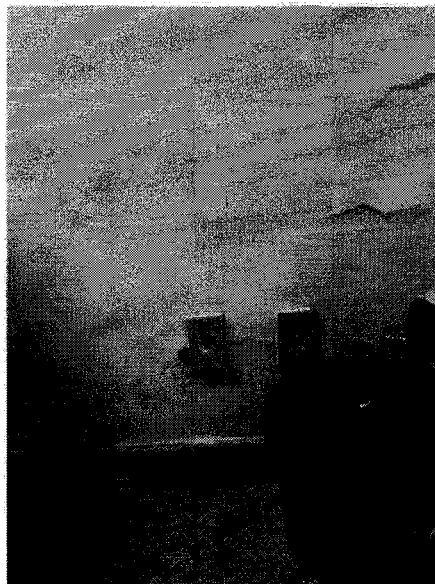
Foto 13: Tomada antigas que devem ser substituídas

- 10) As tomadas com modelos fora dos padrões brasileiros devem ser substituídas por tomadas conforme padrão brasileiro, de acordo com as normas vigentes;

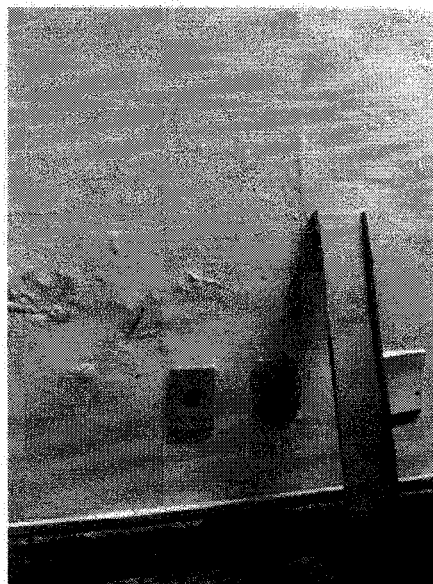
Foto 14: Tomada antigas que devem ser substituídas

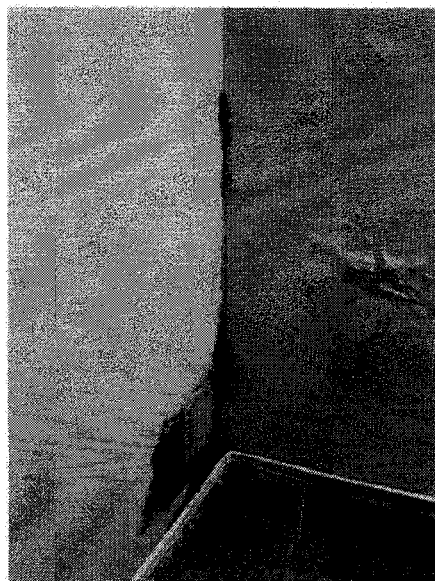
Foto 15: Manchas e mofos apresentadas nos pés de paredes do pavimento térreo, devido à capilaridade

- 9) No rodapé das paredes do pavimento térreo, aonde apresentam manchas e/ou mofos, tal patologia se dá, devido à falta de impermeabilização das vigas baldrame. Para mitigar tal patologia, deve-se impermeabilizar até na altura de 80 cm dos rodapés das paredes internas, com aplicação de tinta asfáltica impermeabilizante.

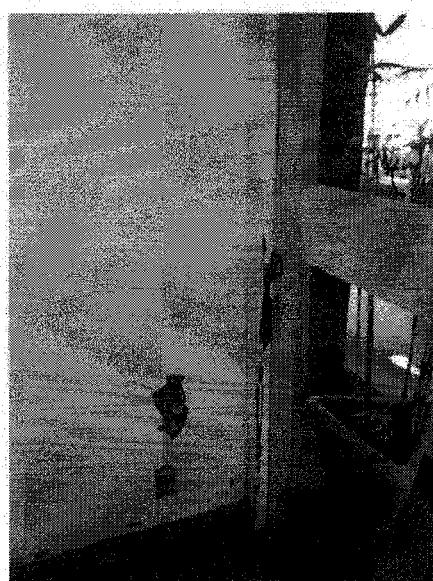
Foto 16: Manchas e deslocamento de revestimento apresentadas nos pés de paredes do pavimento térreo, devido à capilaridade

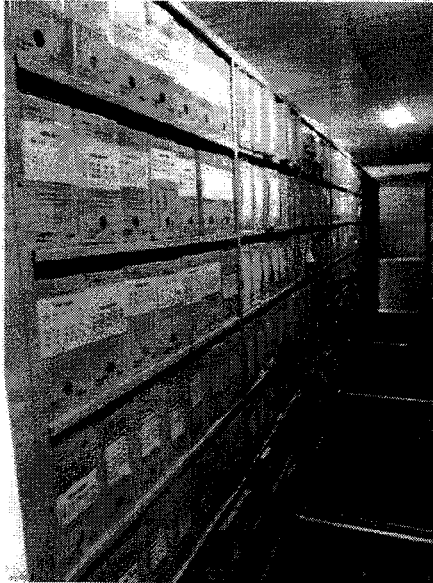
Foto 17: Sala de arquivo apresenta cinco armários de 850cmx220cm (LxH), todos cheios

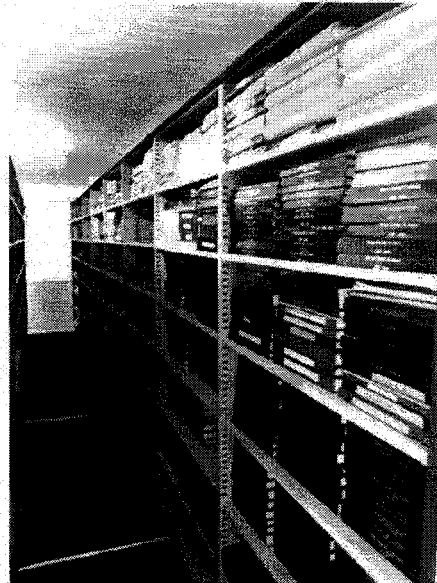
Foto 18: Sala de arquivo apresenta cinco armários de 850cmx220cm (LxH), todos cheios

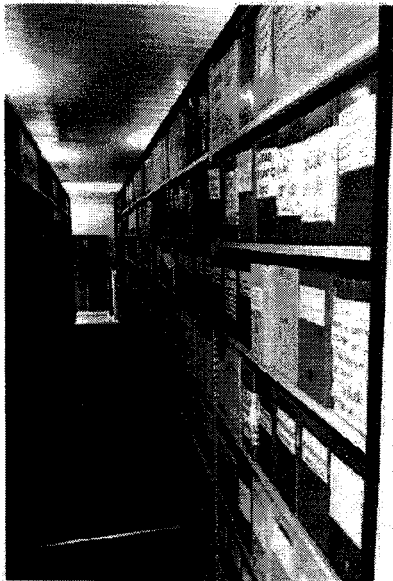
Foto 19: Sala de arquivo apresenta cinco armários de 850cmx220cm (LxH), todos cheios

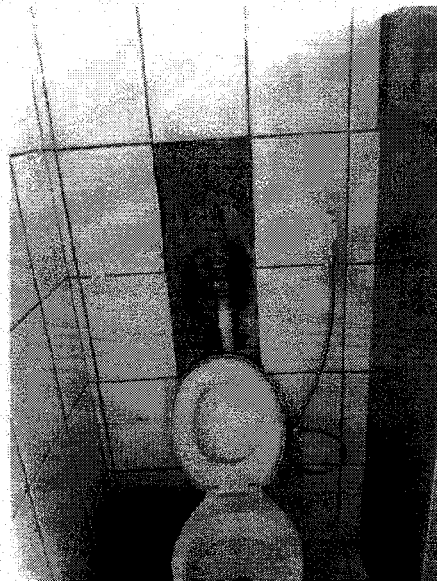
Foto 20: Banheiro masculino precisam ser trocado a válvula de descarga e colocar o revestimento cromado

- 11) Algumas válvulas de descarga precisam ser trocadas, sendo uma na sala do arquivo no segundo pavimento da câmara e outra no banheiro feminino no pavimento térreo, posteriormente refazendo o acabamento.

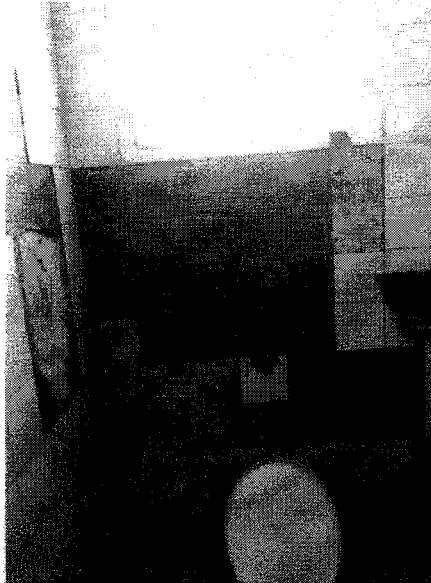
Foto 21: Banheiro da sala do almoxarifado precisam ser trocado a válvula de descarga e colocar o revestimento cromado e dar o acabamento

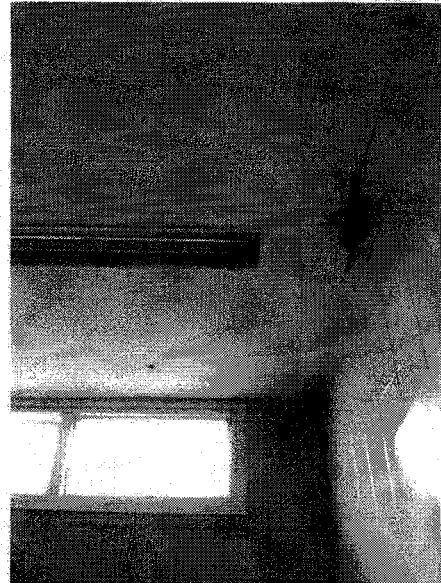
Foto 22: Banheiro da sala do almoxarifado deve-se ter cuidado com o forro de gesso

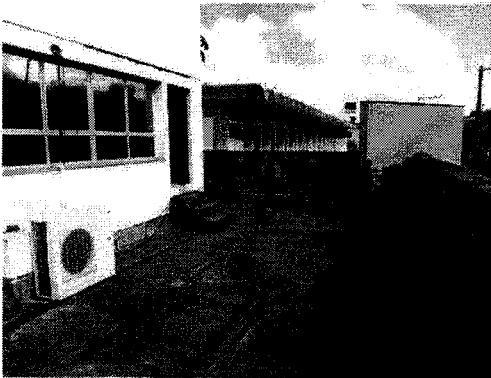
Foto 23: Laje descoberta do plenário deve-se fazer a impermeabilização com manta asfáltica ou cobrir tal laje

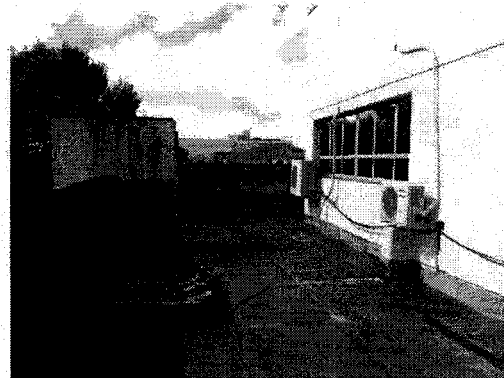
Foto 24: Laje descoberta do plenário deve-se fazer a impermeabilização com manta asfáltica ou cobrir tal laje

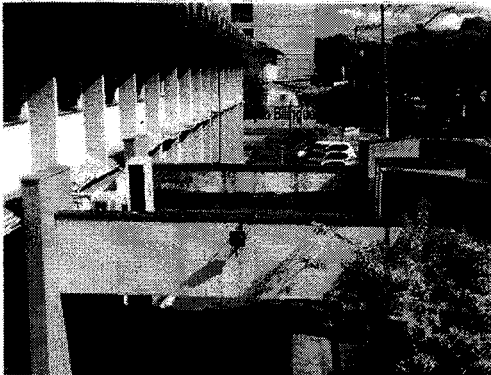
Foto 25: Laje descoberta da câmara deve-se fazer a impermeabilização com manta asfáltica ou cobrir tal laje

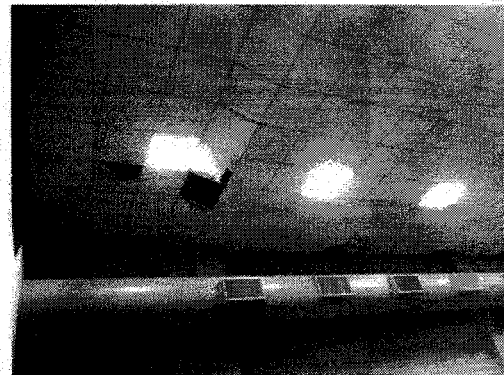
Foto 26: Cobertura do plenário apresenta vazamento, devem ser feita as correções e posteriormente manutenção do forro

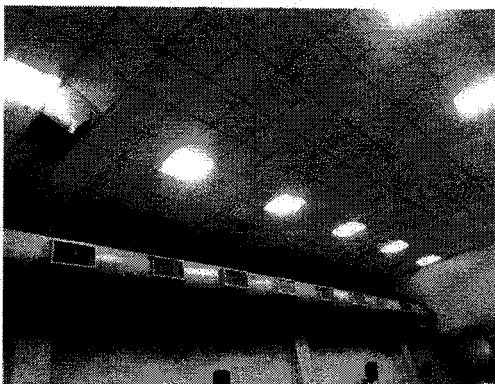
Foto 27: Cobertura do plenário apresenta vazamento, devem ser feita as correções e posteriormente manutenção do forro

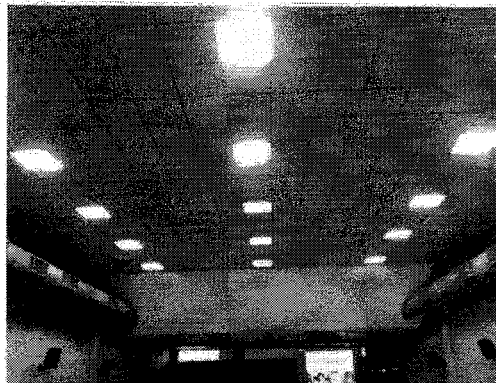
Foto 28: Cobertura do plenário apresenta vazamento, devem ser feita as correções e posteriormente manutenção do forro

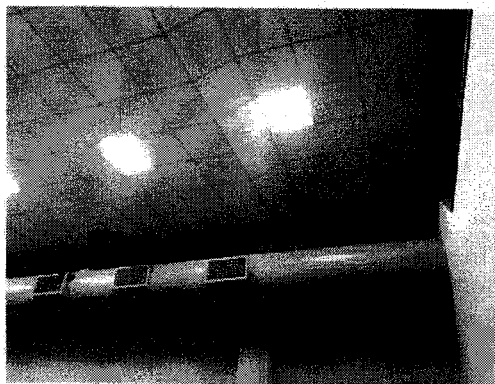
Foto 29: Cobertura do plenário apresenta vazamento, devem ser feita as correções e posteriormente manutenção do forro

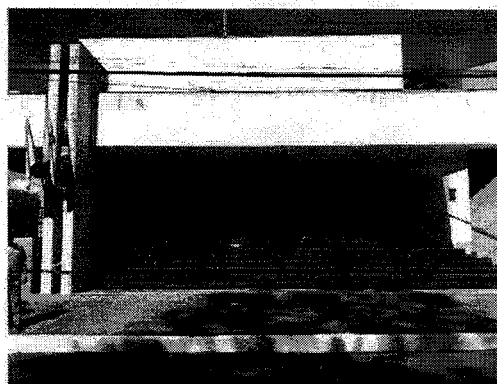
Foto 30: Laje da entrada do plenário apresenta infiltração e manchas na pintura

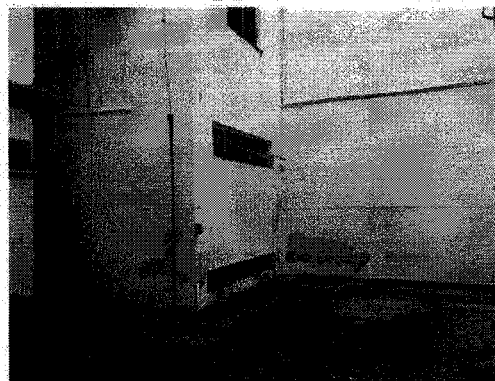
Foto 36: Câmara municipal, parte externa nos fundos apresenta manchas devido à capilaridade
